Dipl.-Ing. H. Bogon  
Beratender Ingenieur  
Bauwesen – Umwelttechnik

## Schadstoffuntersuchungen an einem Stahlbetonfertigteilebau, Baujahr 1972, Kostenermittlung für Rückbau oder PCB-Sanierung

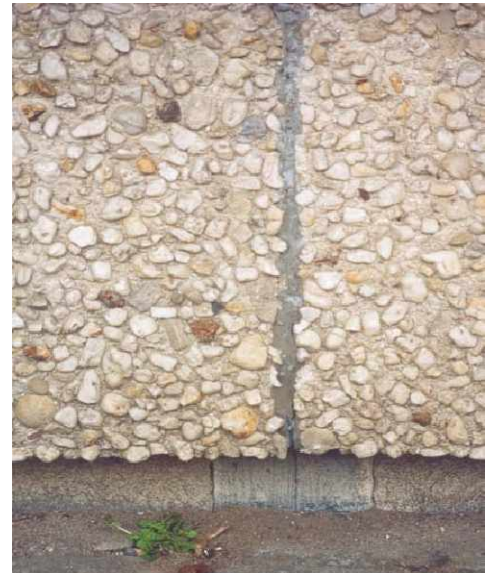
Dauerelastisch gedichtete Außenfuge mit „Thiokol“, bis 1972 mit PCB-Zusatz als Weichmacher

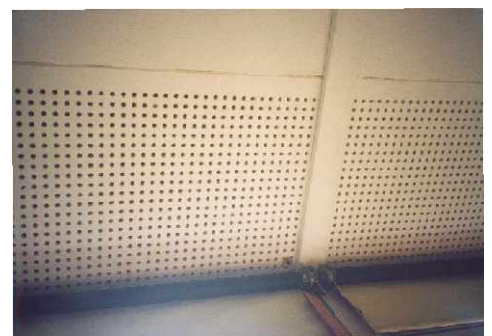
Beispiel: Akustikdeckenplatte „Wilhelmi“, bis 1972 mit PCB-haltiger Beschichtung
