Dipl.-Ing. H. Bogon  
Beratender Ingenieur  
Bauwesen – Umwelttechnik

## Schadstoffuntersuchungen an einem Stahlbetonfertigteilebau, Baujahr 1972, Kostenermittlung für Rückbau oder PCB-Sanierung

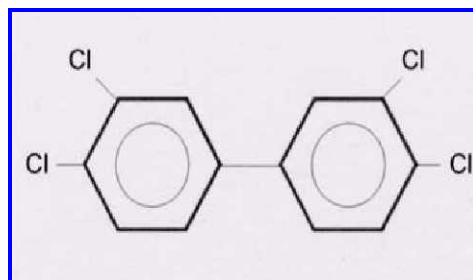
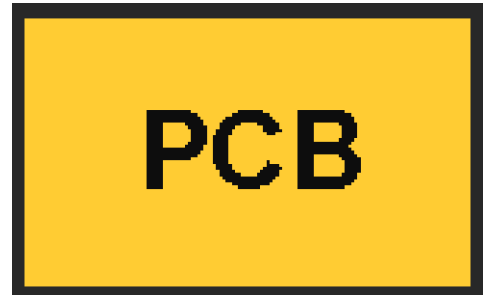
- Beprobung und Analysen zur Ermittlung PCB-haltiger Baumaterialien
- Erfassung schadstoffhaltiger Einbauten: Nachtspeicheröfen, Feuerschutztüren (asbesthaltig), Leuchtstofflampen, Handfeuerlöscher, Lüftungsventilatoren, Notstromakkus, Holzrahmenfenster, Außenjalousie, Elektroinstallationen, Aufputz-Kabelkanäle.
- Kostenermittlung für Gebäuderückbau und Entsiegelung des Grundstückes
- Kostenermittlung für PCB-Sanierung des Gebäudes.
